**SERVIÇO PÚBLICO FEDERAL  
CONSELHO REGIONAL DE ENGENHARIA E AGRONOMIA DO PIAUÍ – CREA/PI**

**RELATÓRIO DE VISITA TÉCNICA**

Trata-se da apresentação do Relatório de Visita Técnica realizado no Elevado Viário, pertencente ao cruzamento das Avenidas Miguel Rosa e Presidente Getúlio Vargas, na zona sul de Teresina, Piauí.

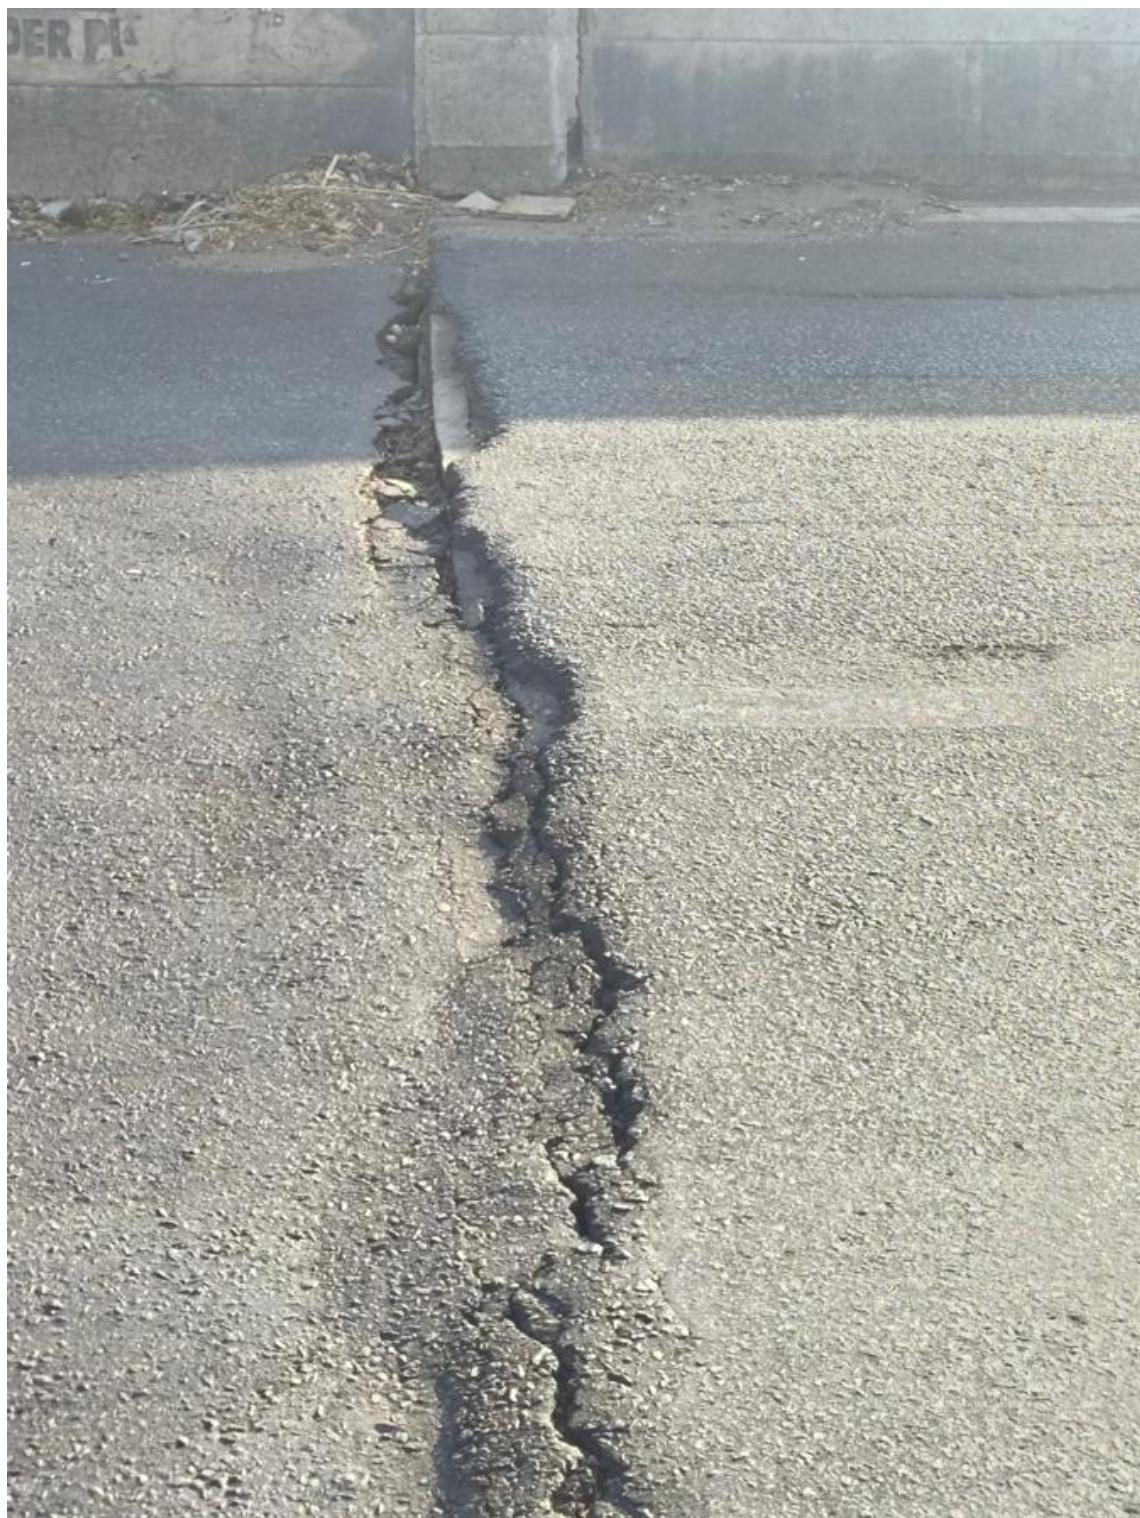
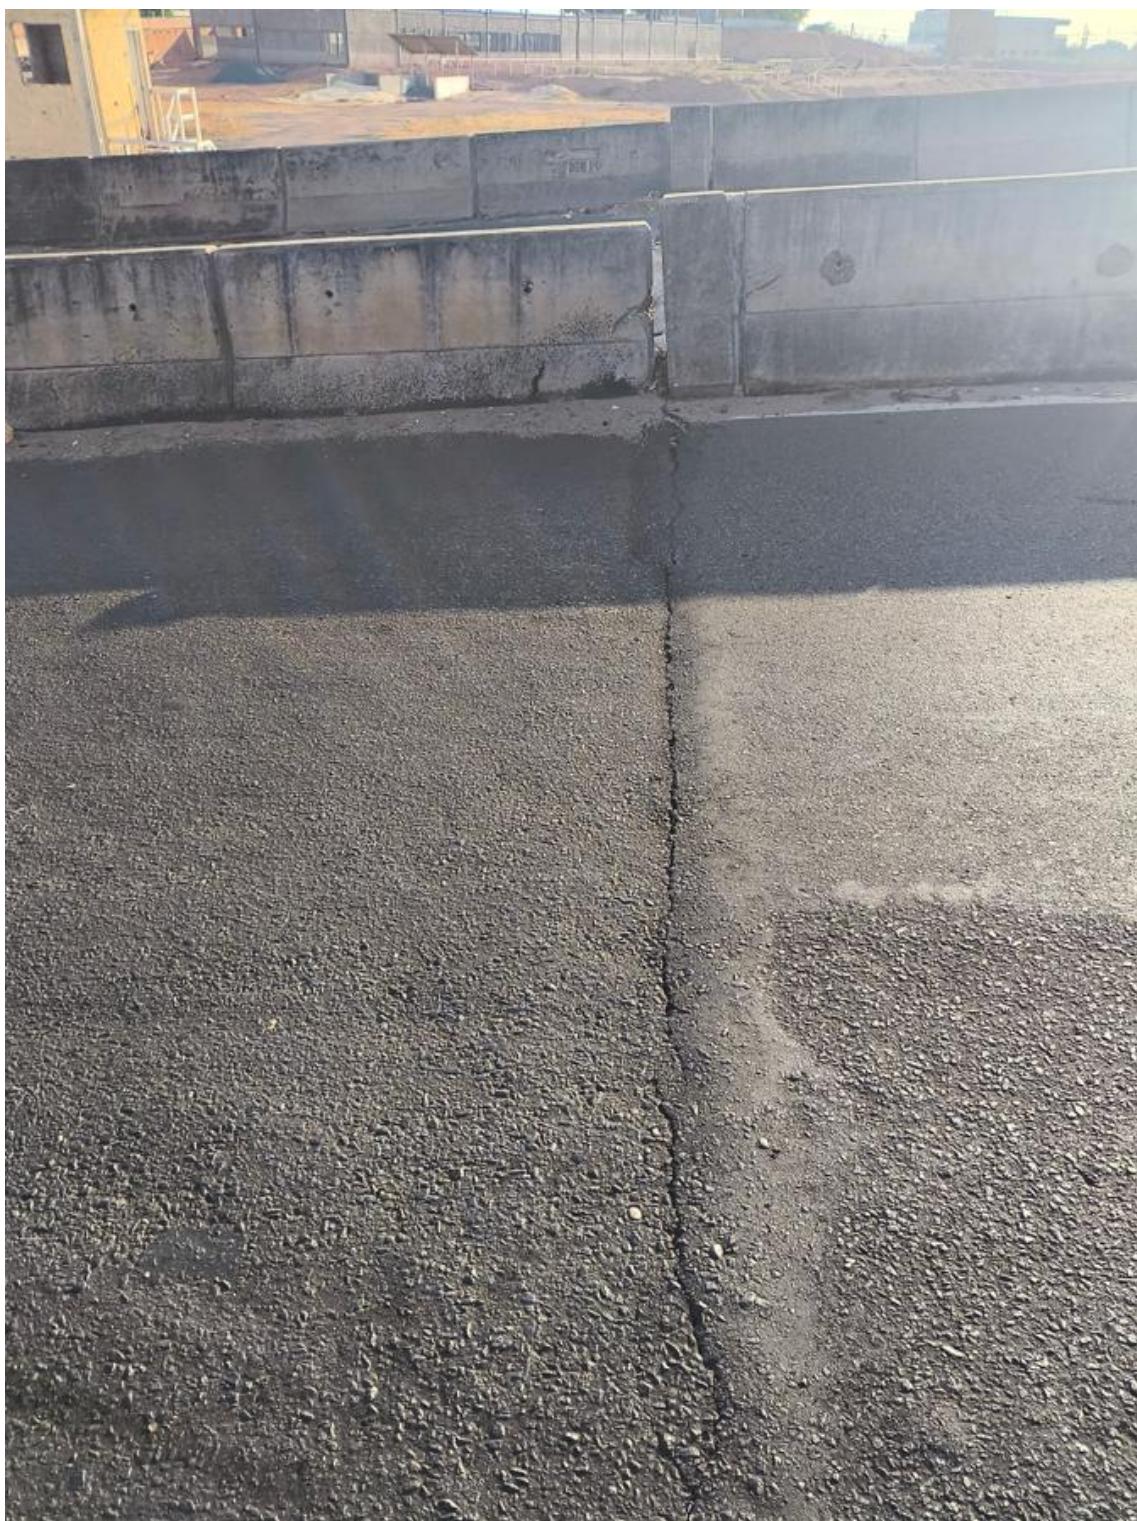
O desnível na transição está causando muitos danos no pavimento (figura 1). Mediú-se o desnível entre as barreiras New Jersey no aterro e na estrutura, encontrou-se valores da ordem de 13 cm (figura 2).

Figura 1 – Danos no pavimento na transição Norte: (a) faixa sentido Centro; (b) faixa sentido bairro, com maior desgaste

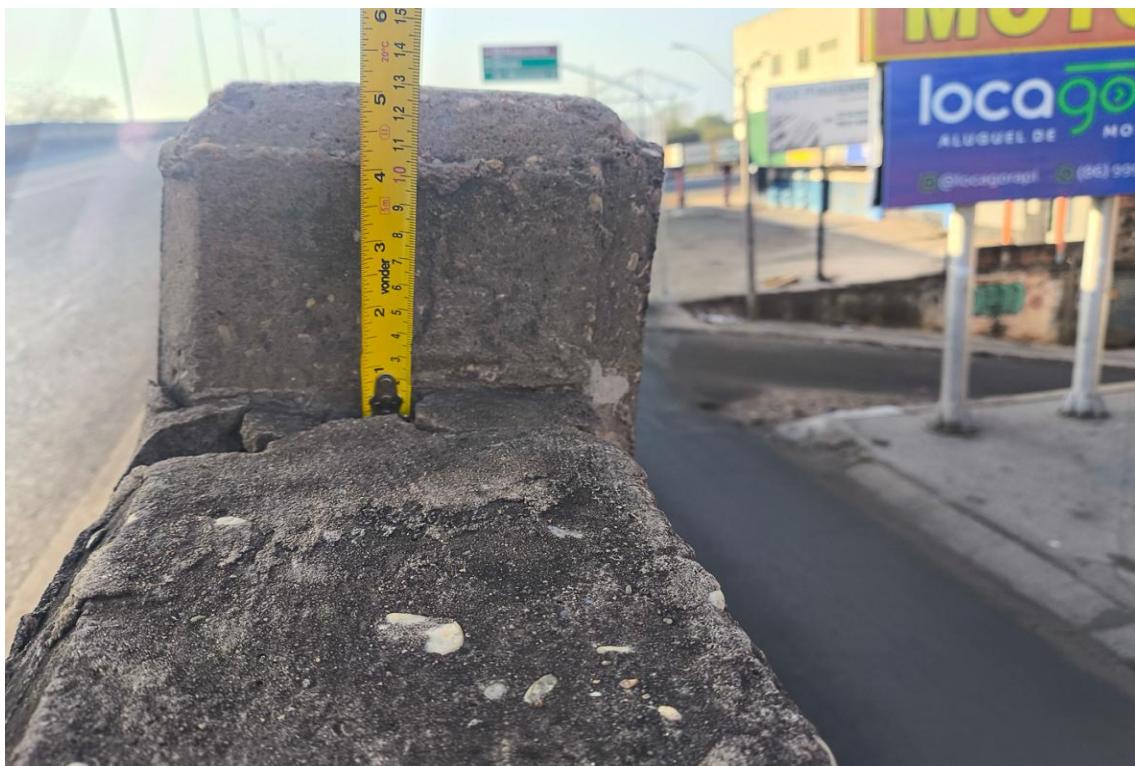
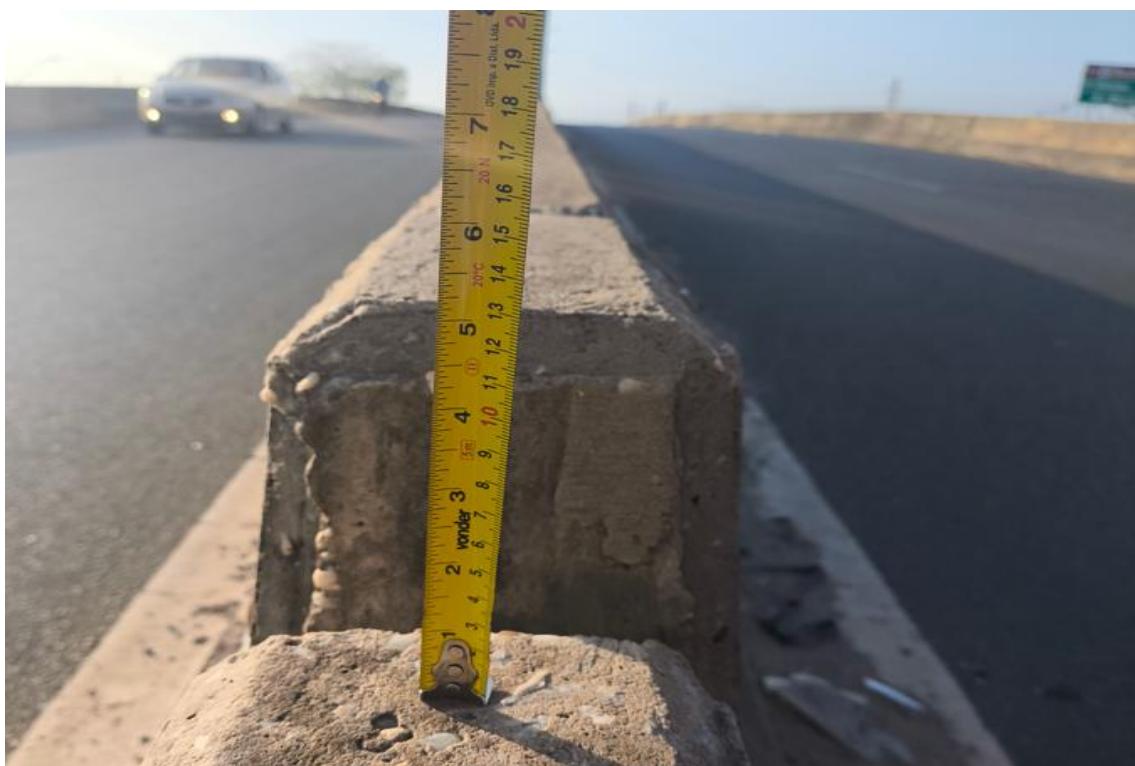
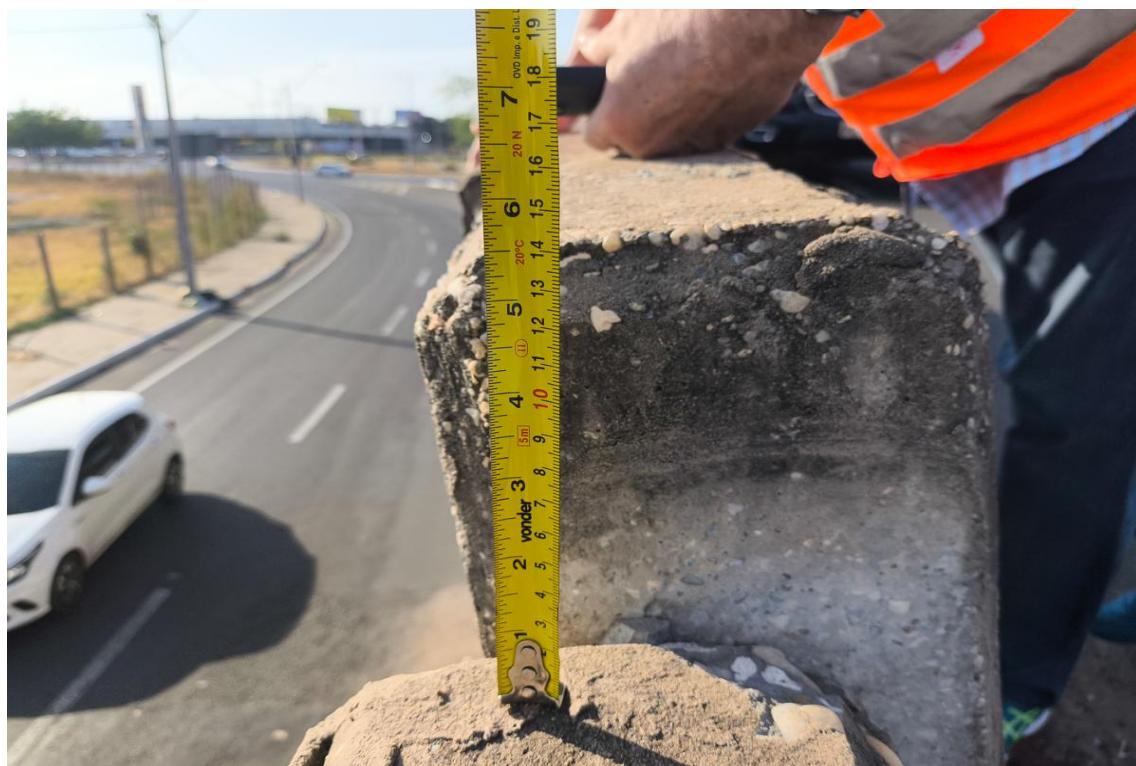
Figura 2 – Desnível na barreira New Jersey: (a) medida feita na faixa sentido bairro; (b) medida feita na mediana; (c) medida feita na faixa sentido centro.

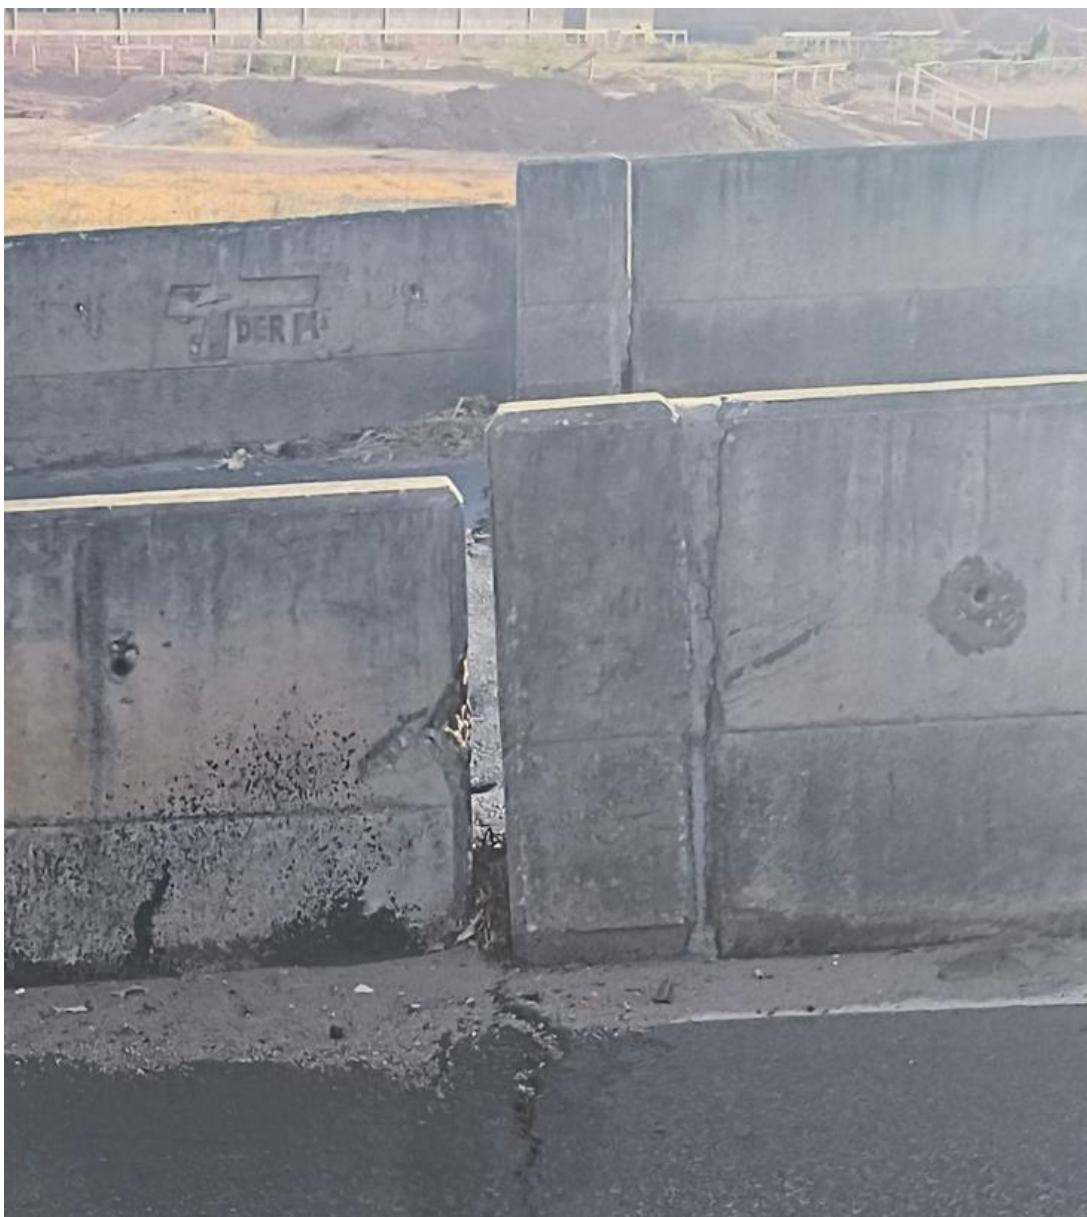
Uma diferença importante foi verificada na junta entre as barreiras da obra de arte especial – OAE e da obra de terra no centro e nas laterais. Essa junta está preservada no centro, porém, está fechada – por deformação excessiva – na faixa sentido Centro (figura 3).

Figura 3 – Diferença entre as juntas da mediana e externa da faixa sentido Centro.

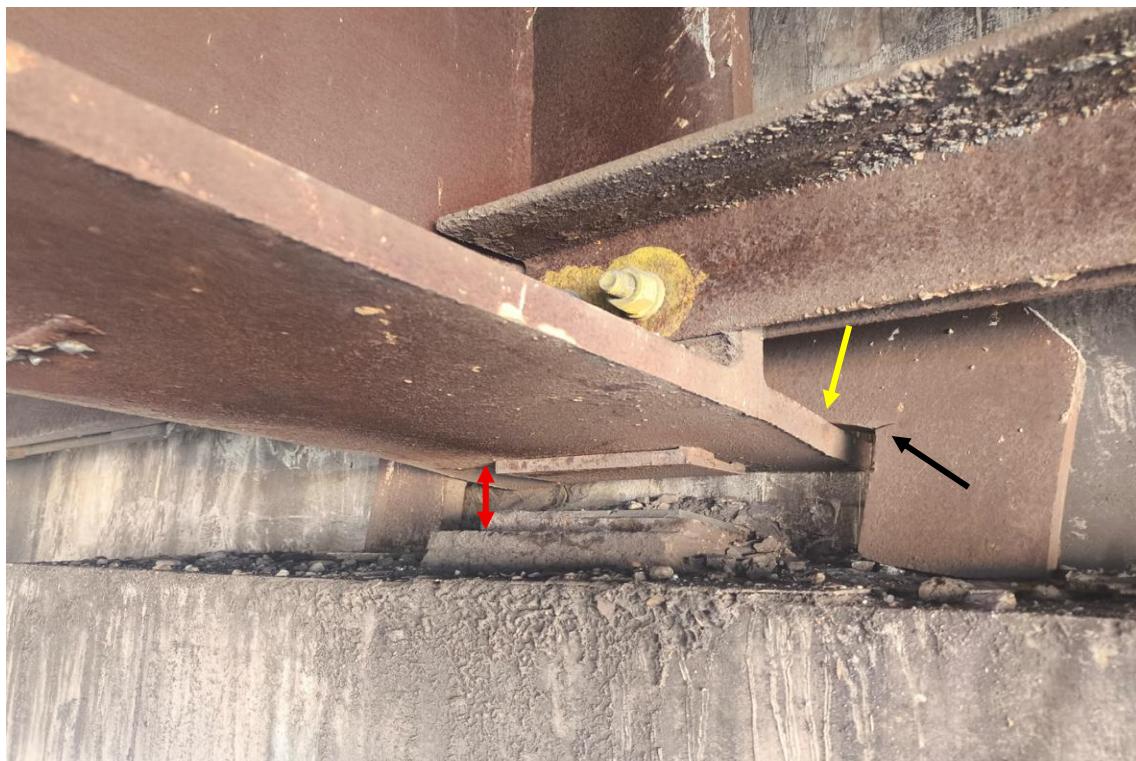
- Trincas nos cantos internos, côncavos, das garras que impedem a subida do balanço (figura 4);
- Ruptura com separação entre os trechos horizontal e vertical das garras (figura 5 e figura 6);
- Deformação da mesa inferior da longarina (figura 5 e figura 6, seta amarela);

Figura 4 – Abertura de fissura no canto interno, côncavo, de uma das garras que impedem a subida do balanço (seta preta); deformação da mesa inferior da longarina (seta amarela); folga existente no apoio entre o console e a mesa inferior da longarina (seta vermelha).

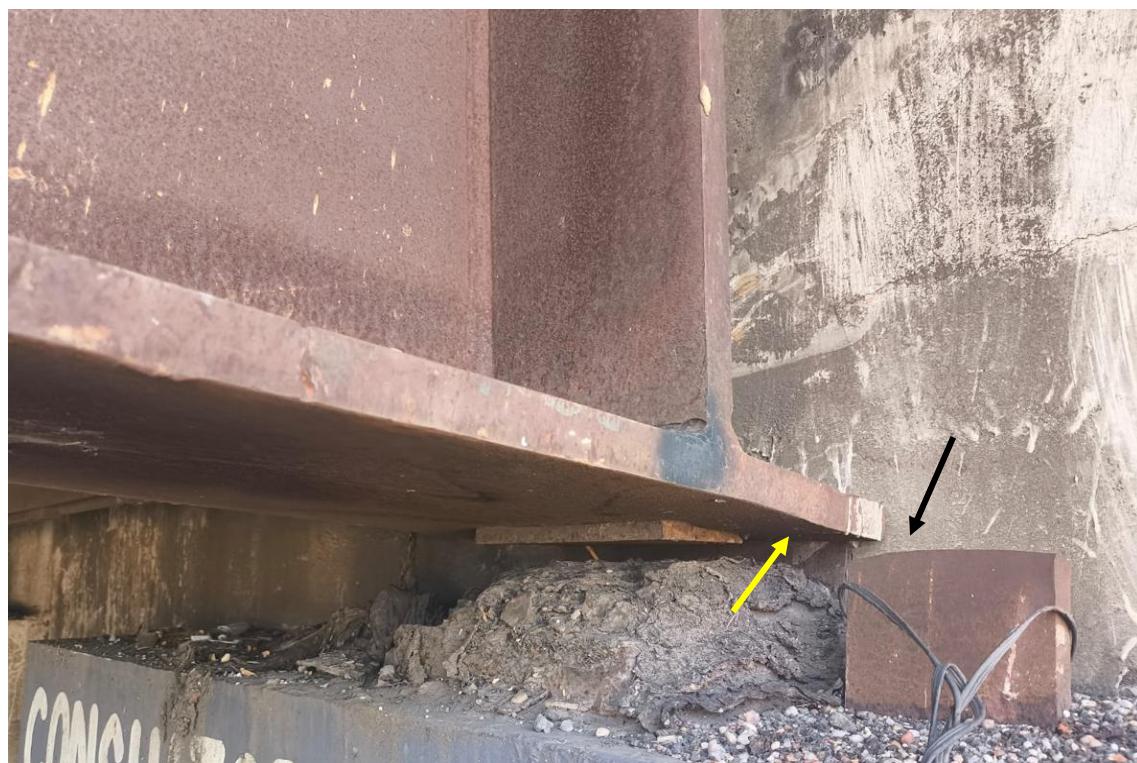
Figura 5 – Ruptura com separação entre os trechos horizontal e vertical de uma das garras indicada pela seta preta (faixa sentido Centro); deformação da mesa inferior da longarina (seta amarela).

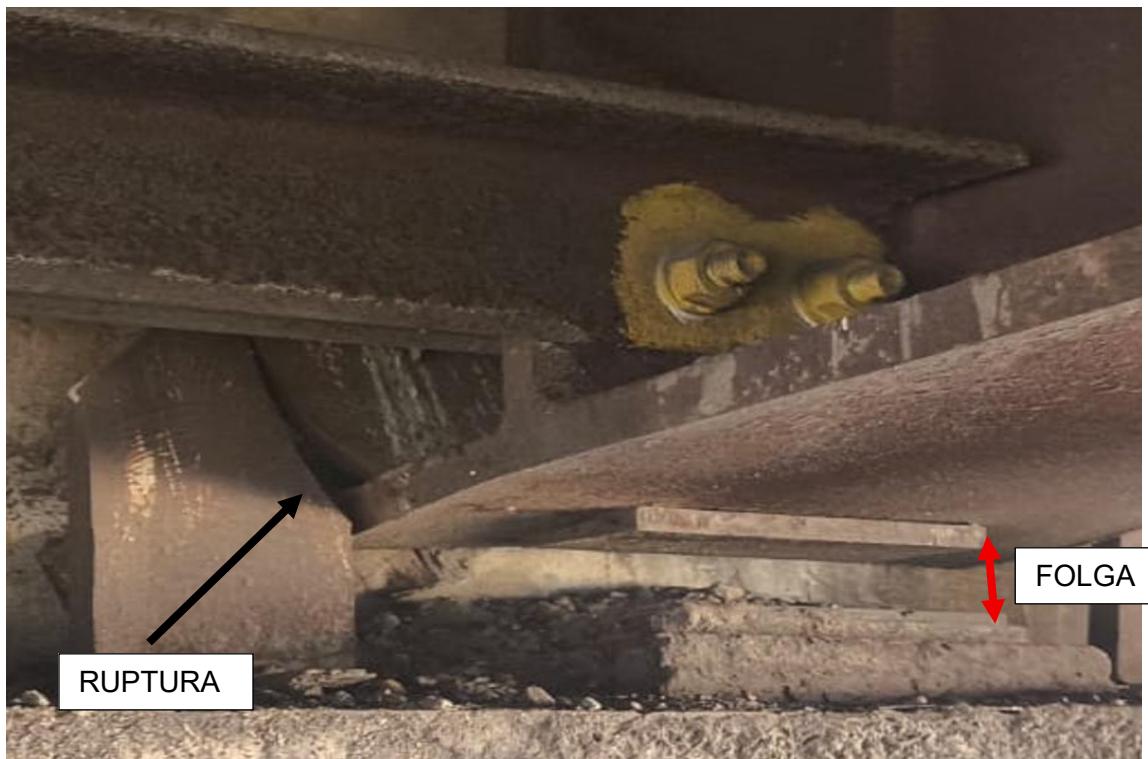
Figura 6 – Propagação da fissura e iminência da ruptura com separação entre os trechos horizontal e vertical de uma das “garras” (seta preta); folga criada no aparelho de apoio que impede a transmissão de compressão (seta vermelha).

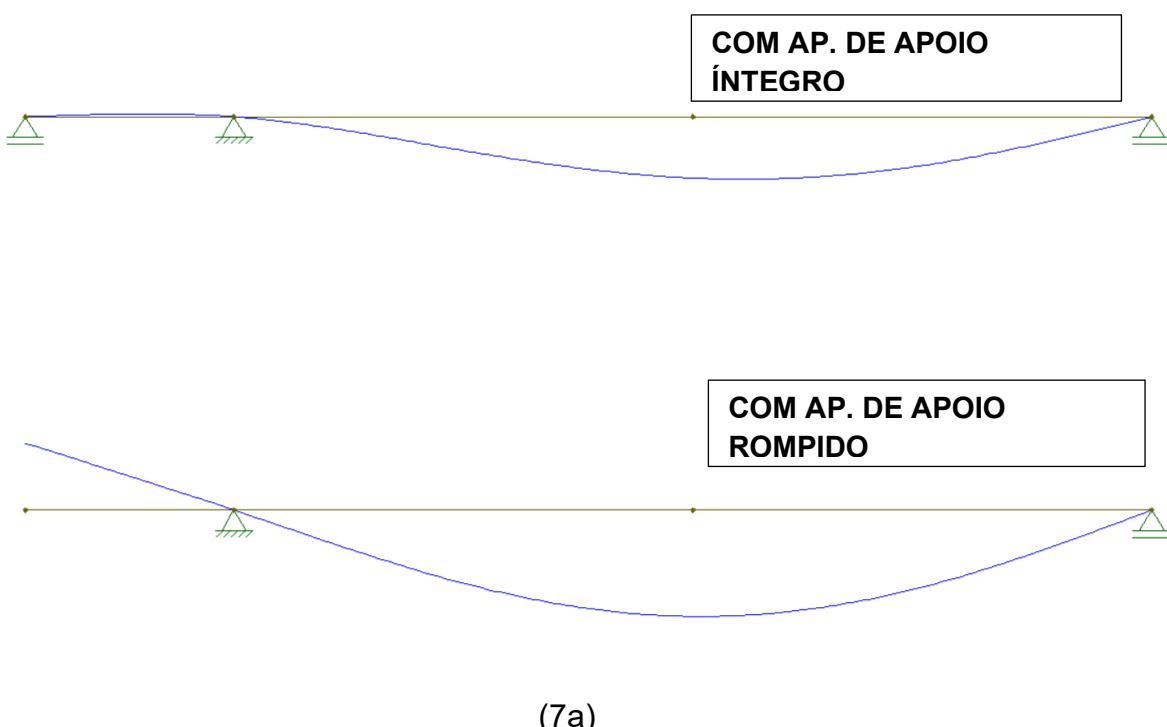
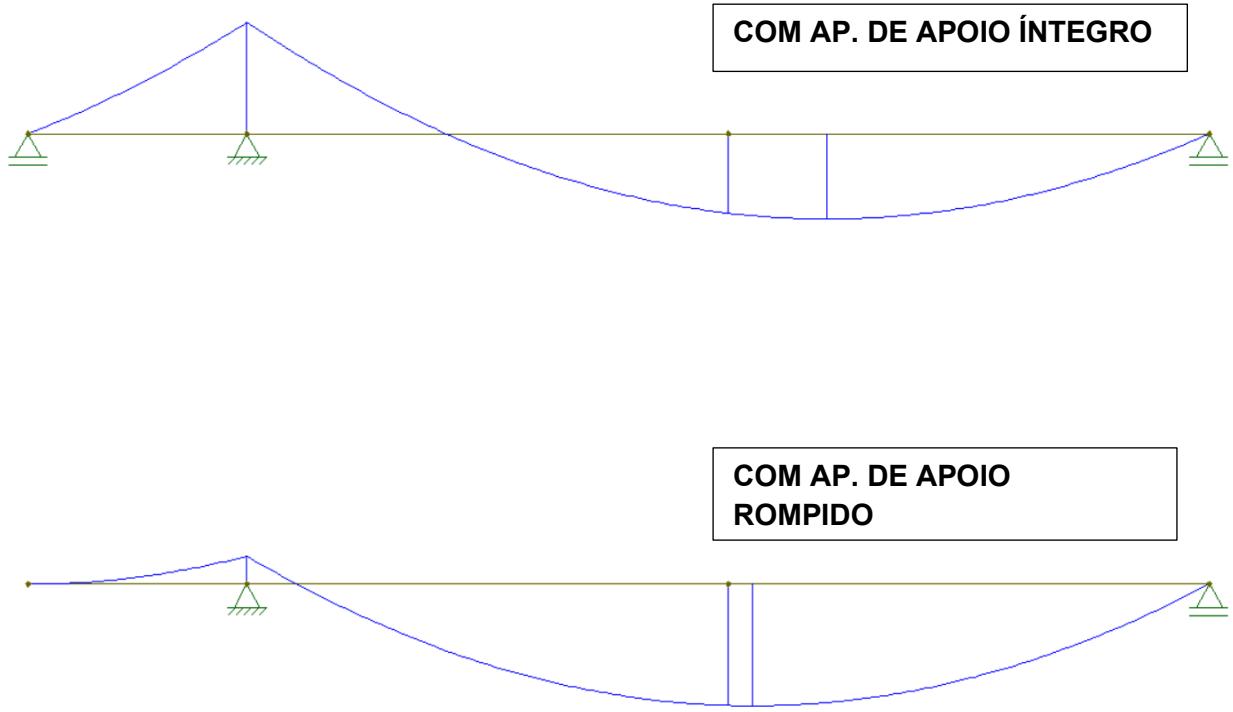
Caso uma dessas características – de transmissão de tração ou compressão – seja suprimida, alteram-se muito os esforços na superestrutura (figura 7).

(7b)  
Figura 7 – Diferença qualitativa na deformada (a) e momentos fletores (b) no caso de aparelho de apoio íntegro e rompido.

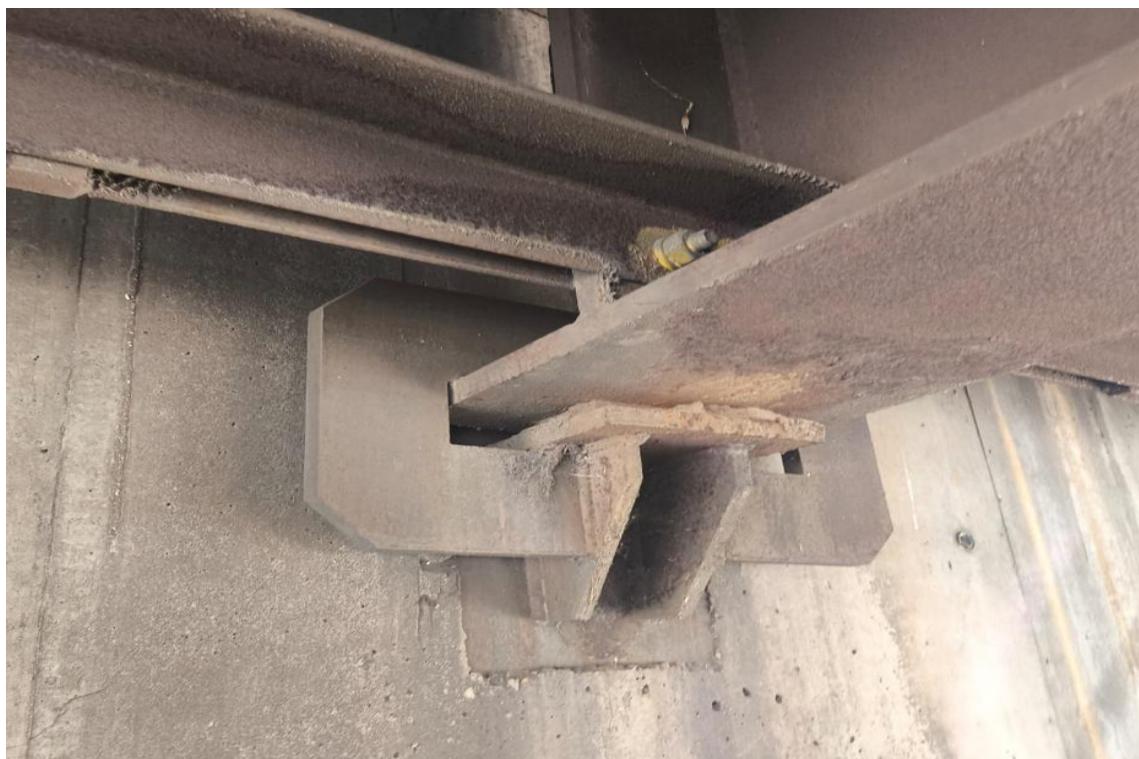
Na figura 8 apresenta-se uma fotografia de um aparelho de apoio do acesso Sul. No acesso Sul todos os aparelhos de apoio se apresentam íntegros e, pelo que se verifica in loco, trabalhando da forma que deve ter sido previsto no projeto – ao contrário do que ocorre no acesso Norte.

Figura 8 – Vista de um aparelho de apoio do lado Sul, que se apresenta íntegro e funcional, embora com alguma sujeira acumulada por falta de selante de vedação na junta de dilatação correspondente, localizada no tabuleiro

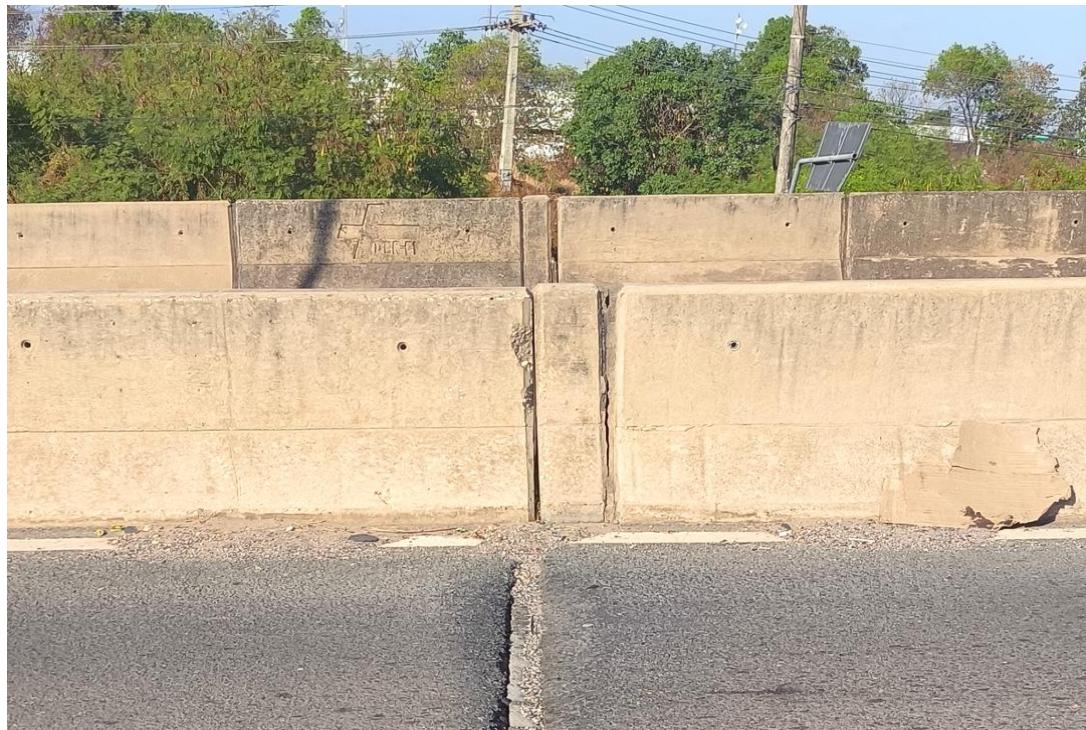
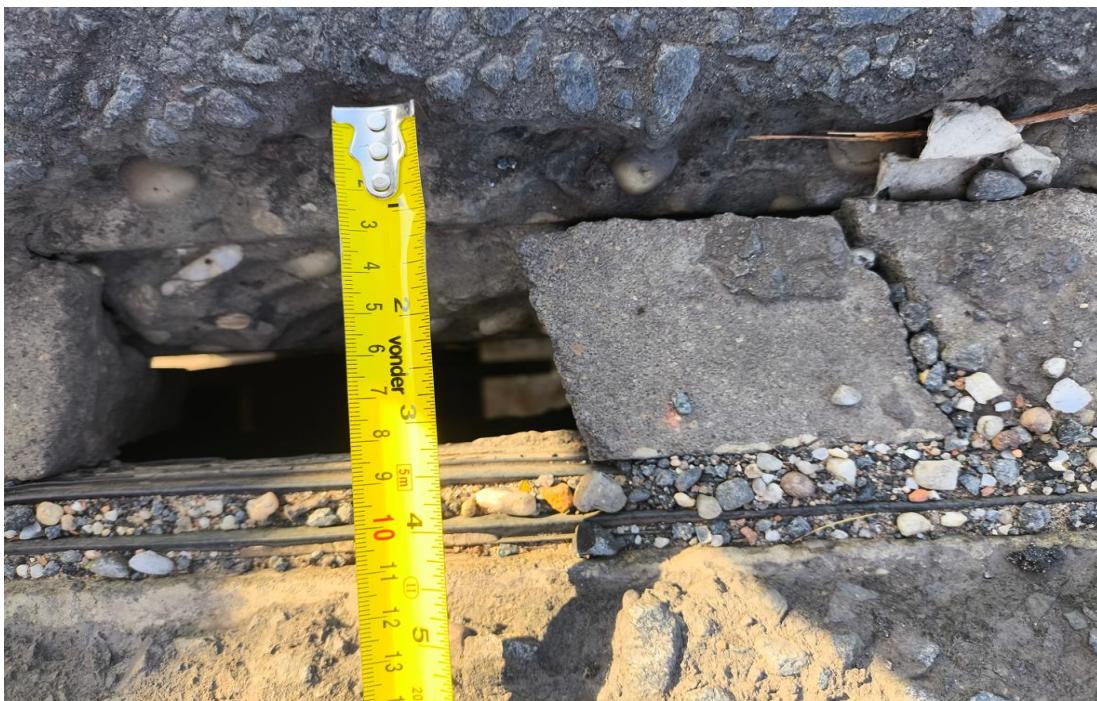
Na figura 9 apresentam-se vistas da transição Sul. Observa-se que não há desnível na transição. Porém, as juntas se apresentam sem vedação e com abertura da ordem de 8 cm.

Figura 9 – Vista da transição Sul: (a) aspecto da junta vista no tabuleiro, que se encontra sem desnível; (b) detalhe da falta de vedação e grande abertura da junta.

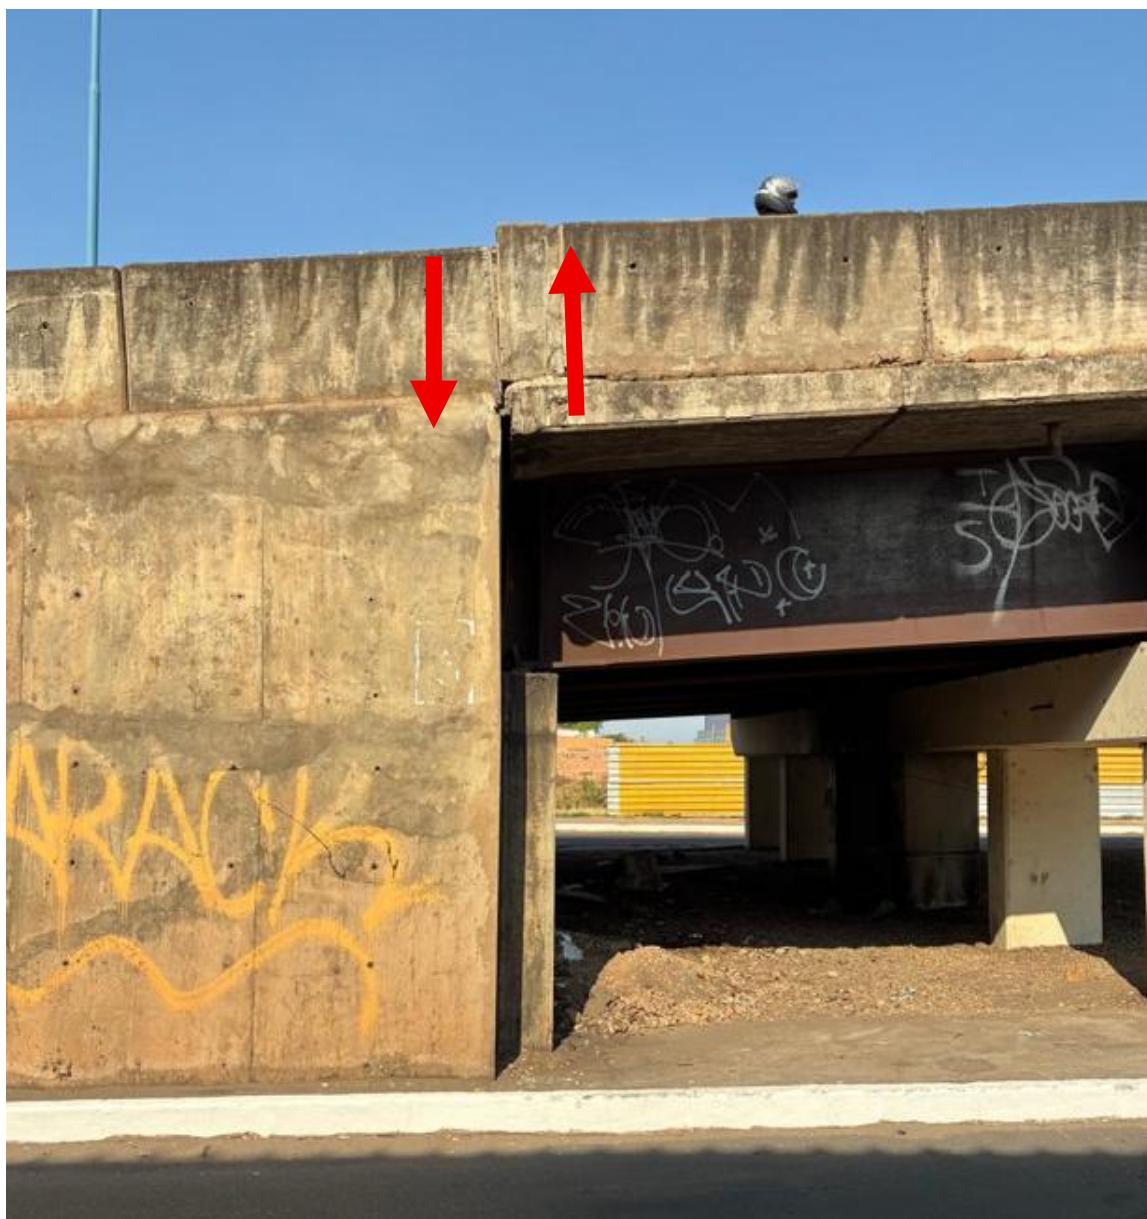
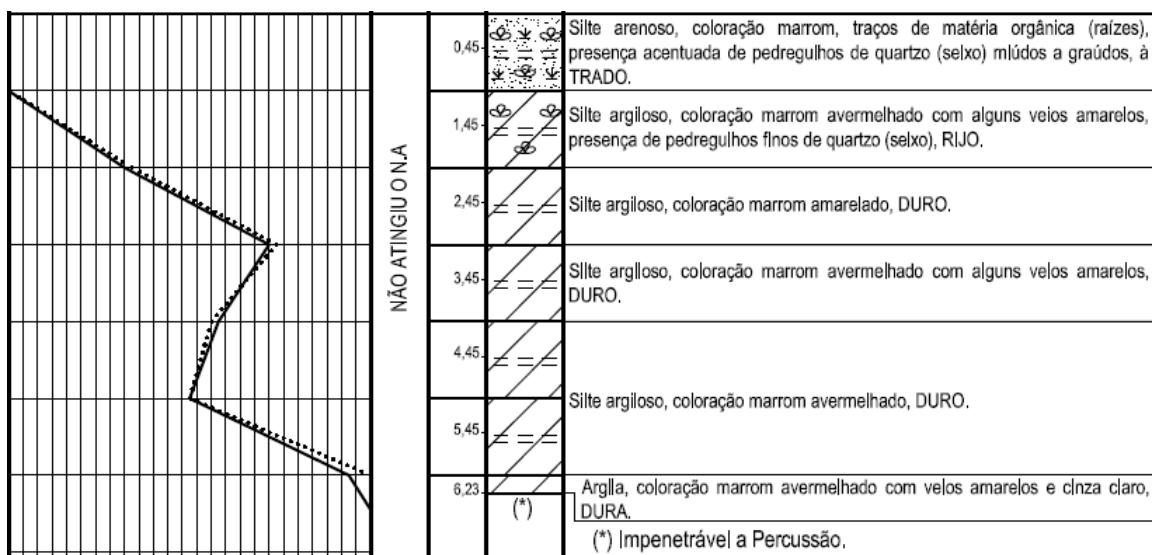
Além disso, resolveu-se avaliar uma hipótese nova, qual seja de recalque do encontro. Ou seja, da mesma forma que o desnível poderia ser causado por uma flecha para cima da extremidade do balanço, poderia ser efeito de um recalque – para baixo – do encontro. Ou, o que parece mais razoável, uma combinação dos dois (figura 10).

Figura 10 – Ilustração do “cisalhamento” na junta de transição: (a) vista do acesso Norte a partir da fachada Oeste; (b) perfil de sondagem próximo ao encontro.

Fez-se a análise da sondagem do subsolo, e constatou-se a possibilidade de solo colapsável na região de apoio do encontro. Como a junta está sem vedação, a quantidade de água que infiltra é elevada e tal infiltração ocorre exatamente na fundação do encontro com problema. Além disso, recomenda-se a verificação do “empoçamento” das águas pluviais na região durante as precipitações.

Para confirmar se o solo é colapsável como se suspeita, é importante:

- Realizar novas sondagens – recomenda-se a realização de sondagens mistas;
- Coletar amostra do solo, próximo do encontro norte – porém fora do bulbo de tensões das fundações do encontro – e realizar ensaios específicos;

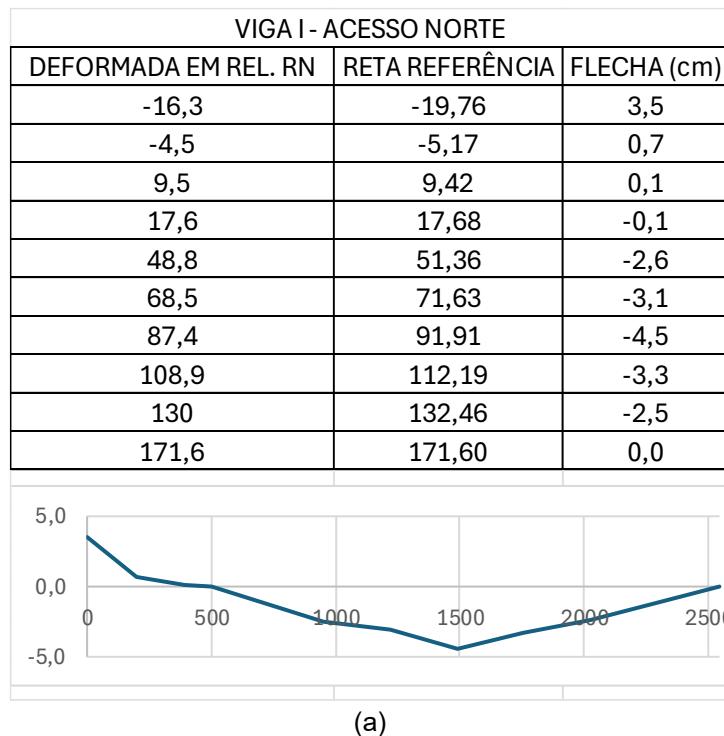
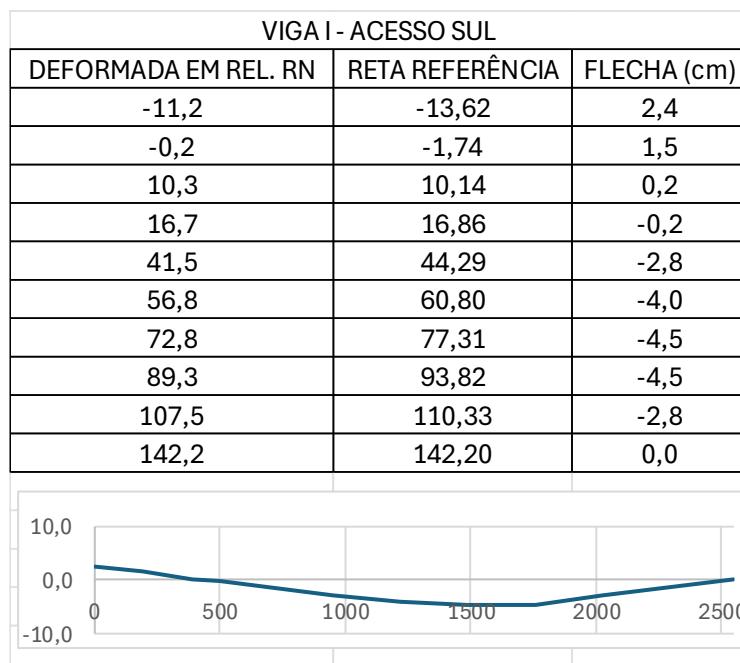
No Anexo 1 encontram-se resultados da medição expedita dos deslocamentos. Observa-se que as vigas no acesso Norte apresentam descontinuidades expressivas na região dos balanços e no vão, como pode ser visto pelos “vértices” que aparecem aproximadamente na metade do comprimento do balanço e do vão (figura 11).

O deslocamento medido na extremidade da viga VI-Norte, por exemplo, é de 3,5 cm – primeira linha de dados da tabela da figura 11a. O desnível medido é de 13 cm!

Figura 11 – Medições das vigas VI-Norte (a) e VI-Sul (b). Observar as descontinuidades mais expressivas na viga Norte
