**SERVIÇO PÚBLICO FEDERAL  
CONSELHO REGIONAL DE ENGENHARIA E AGRONOMIA DO PIAUÍ – CREA/PI**

**RELATÓRIO DE VISITA TÉCNICA**

Trata-se da apresentação do Relatório de Visita Técnica realizado no Elevado Viário, pertencente ao cruzamento das Avenidas Miguel Rosa e Presidente Getúlio Vargas, na zona sul de Teresina, Piauí.

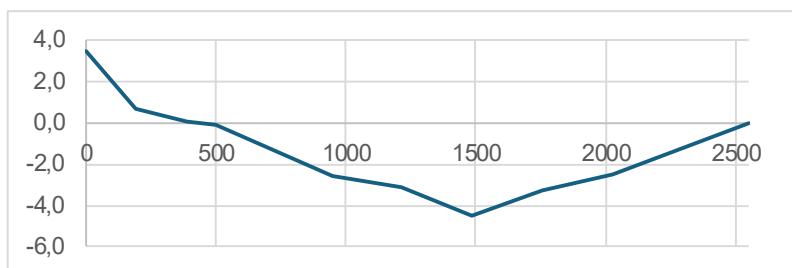
#### VIGAI - ACESSO NORTE

DEFORMADA EM REL. RN	RETAR REFERÊNCIA	FLECHA(cm)
-16,3	-19,76	3,5
-4,5	-5,17	0,7
9,5	9,42	0,1
17,6	17,68	-0,1
48,8	51,36	-2,6
68,5	71,63	-3,1
87,4	91,91	-4,5
108,9	112,19	-3,3
130	132,46	-2,5
171,6	171,60	0,0

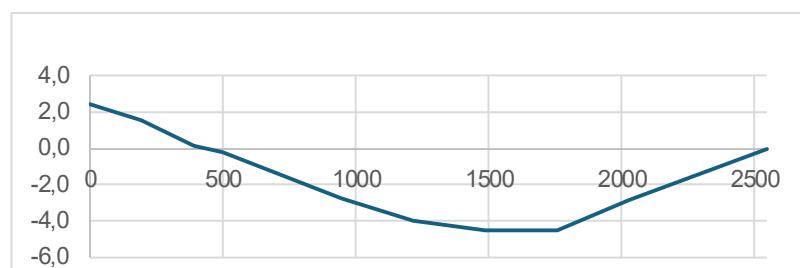
#### VIGAI - ACESSO SUL

DEFORMADA EM REL. RN	RETAR REFERÊNCIA	FLECHA(cm)
-11,2	-13,62	2,4
-0,2	-1,74	1,5
10,3	10,14	0,2
16,7	16,86	-0,2
41,5	44,29	-2,8
56,8	60,80	-4,0
72,8	77,31	-4,5
89,3	93,82	-4,5
107,5	110,33	-2,8
142,2	142,20	0,0

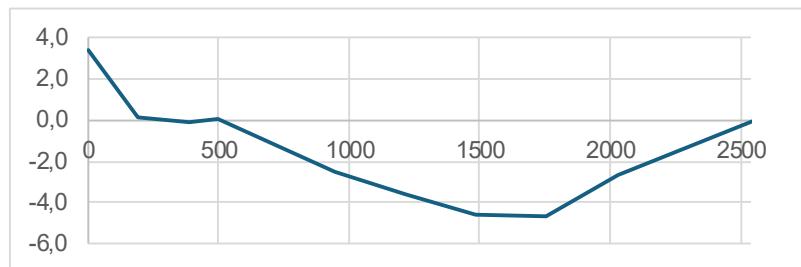
### VIGAII - ACESSO NORTE

DEFORMADA EM REL. RN	RETAR REFERÊNCIA	FLECHA(cm)
-18,2	-21,61	3,4
-6,6	-6,77	0,2
8	8,05	-0,1
16,5	16,45	0,1
48,2	50,68	-2,5
67,7	71,29	-3,6
87,3	91,90	-4,6
107,8	112,51	-4,7
130,5	133,12	-2,6
172,9	172,90	0,0

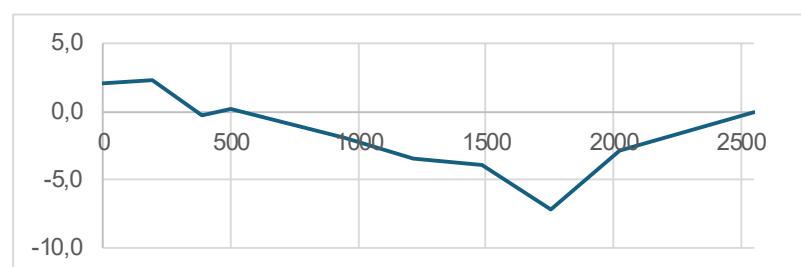
### VIGAII - ACESSO SUL

DEFORMADA EM REL. RN	RETAR REFERÊNCIA	FLECHA(cm)
-12,7	-14,80	2,1
-0,5	-2,77	2,3
9	9,25	-0,2
16,3	16,05	0,2
41,9	43,81	-1,9
57,1	60,52	-3,4
73,3	77,23	-3,9
86,7	93,94	-7,2
107,8	110,65	-2,8
142,9	142,90	0,0

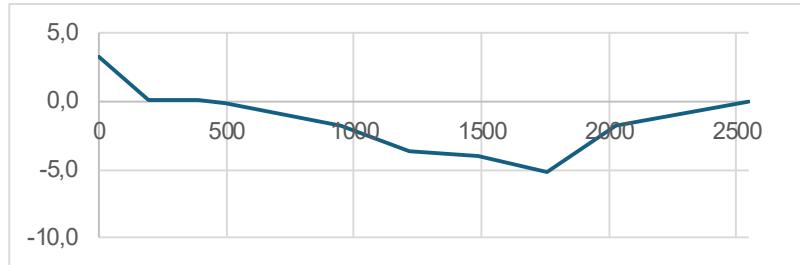
### VIGA III - ACESSO NORTE

DEFORMADA EM REL RN	RETA REFERÊNCIA	FLECHA(cm)
-18,1	-21,34	3,2
-6,4	-6,54	0,1
8,4	8,26	0,1
16,5	16,64	-0,1
49	50,81	-1,8
67,7	71,38	-3,7
88	91,95	-4,0
107,3	112,52	-5,2
131,3	133,10	-1,8
172,8	172,80	0,0

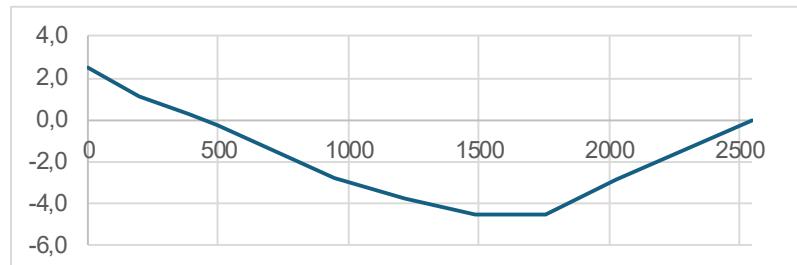
### VIGA III - ACESSO SUL

DEFORMADA EM REL RN	RETA REFERÊNCIA	FLECHA(cm)
-11,2	-13,70	2,5
-0,7	-1,83	1,1
10,3	10,04	0,3
16,5	16,76	-0,3
41,4	44,16	-2,8
56,9	60,66	-3,8
72,6	77,16	-4,6
89,1	93,66	-4,6
107,3	110,16	-2,9
142	142,00	0,0

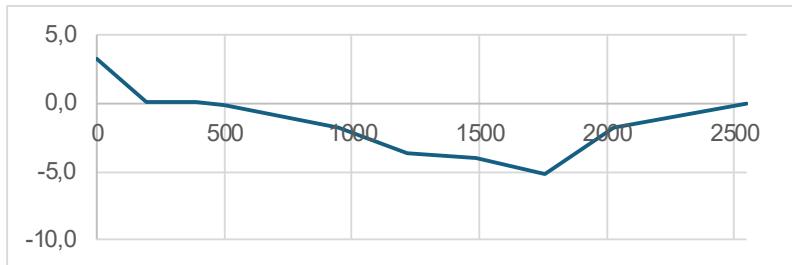
#### VIGAIV - ACESSO NORTE

DEFORMADA EM REL. RN	RETA REFERÊNCIA	FLECHA(cm)
-19,9	-22,06	2,2
-7,1	-7,27	0,2
7,2	7,51	-0,3
16,2	15,89	0,3
48,2	50,02	-1,8
68,1	70,57	-2,5
87,9	91,13	-3,2
105,5	111,68	-6,2
130,5	132,23	-1,7
171,9	171,90	0,0

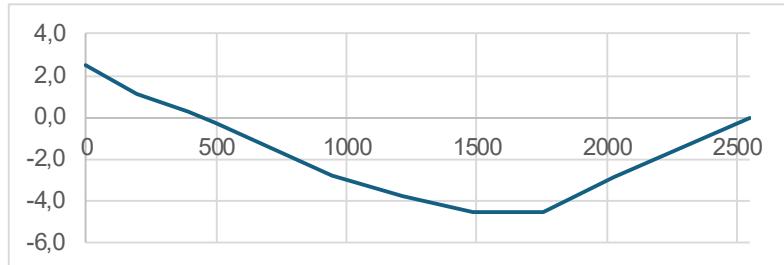
#### VIGAIV - ACESSO SUL

DEFORMADA EM REL. RN	RETA REFERÊNCIA	FLECHA(cm)
-10,8	-13,99	3,2
-1	-2,06	1,1
10,1	9,87	0,2
16,4	16,63	-0,2
41,5	44,17	-2,7
56,5	60,75	-4,2
72,1	77,33	-5,2
89,7	93,91	-4,2
107,1	110,50	-3,4
142,5	142,50	0,0

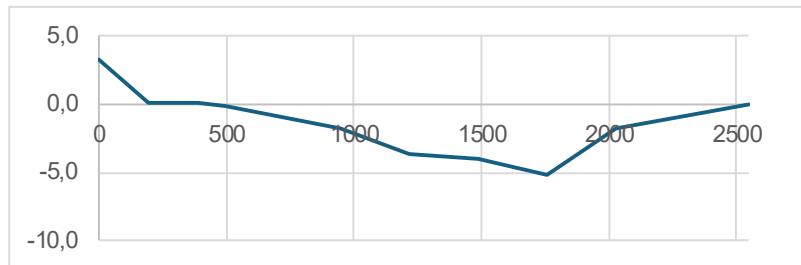
### VIGAV - ACESSO NORTE

DEFORMADA EM REL RN	RETAR REFERÊNCIA	FLECHA(cm)
-19,6	-21,14	1,5
-5,5	-6,38	0,9
8,1	8,37	-0,3
17	16,73	0,3
49,2	50,79	-1,6
68,8	71,30	-2,5
88,5	91,80	-3,3
108,5	112,31	-3,8
131,2	132,82	-1,6
172,4	172,40	0,0

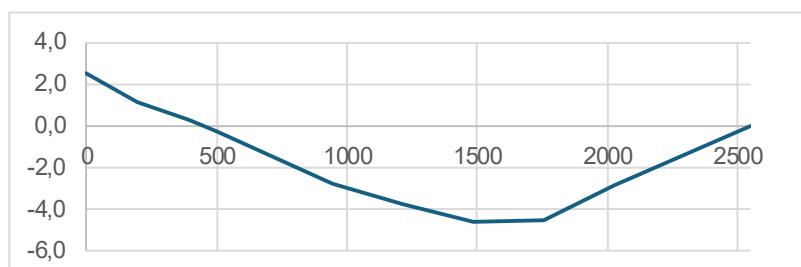
### VIGAV - ACESSO SUL

DEFORMADA EM REL RN	RETAR REFERÊNCIA	FLECHA(cm)
-11	-12,98	2,0
-0,2	-1,10	0,9
10,8	10,79	0,0
17,5	17,51	0,0
42,9	44,95	-2,0
57,8	61,47	-3,7
74	77,98	-4,0
91,4	94,50	-3,1
109	111,02	-2,0
142,9	142,90	0,0

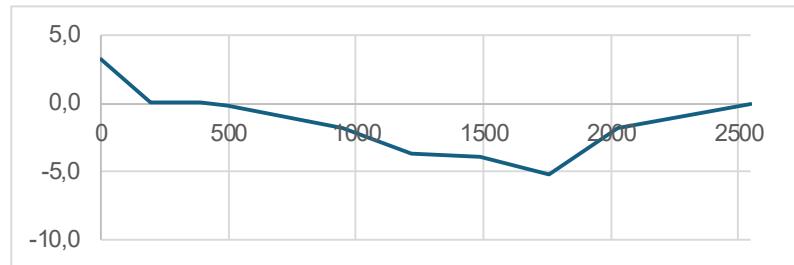
### VIGAVI - ACESSO NORTE

DEFORMADA EM REL. RN	RETA REFERÊNCIA	FLECHA(cm)
-20,6	-21,89	1,3
-6	-7,04	1,0
7,5	7,80	-0,3
16,5	16,20	0,3
48,9	50,46	-1,6
69,2	71,09	-1,9
88,8	91,72	-2,9
110,2	112,35	-2,2
131,2	132,98	-1,8
172,8	172,80	0,0

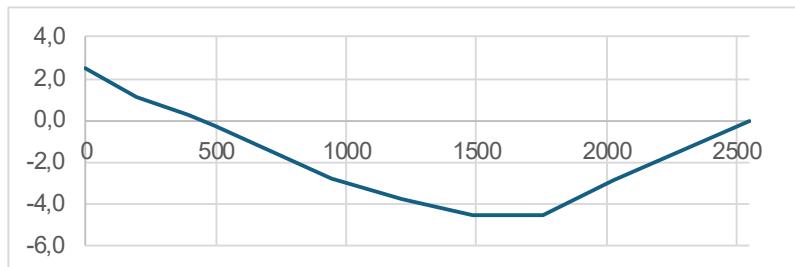
### VIGAVI - ACESSO SUL

DEFORMADA EM REL. RN	RETA REFERÊNCIA	FLECHA(cm)
-10,5	-13,05	2,5
0,4	-1,13	1,5
10,8	10,78	0,0
17,5	17,52	0,0
42,8	45,02	-2,2
57,8	61,58	-3,8
73,9	78,13	-4,2
91,7	94,69	-3,0
109	111,25	-2,2
143,2	143,20	0,0
